Birkenfeld
Ehem. „Stahl-Areal“
ENDFASSUNG
10. Mai 2022

Konzept zur Sanierung der LCKW-Belastung

Projektnummer:
405591

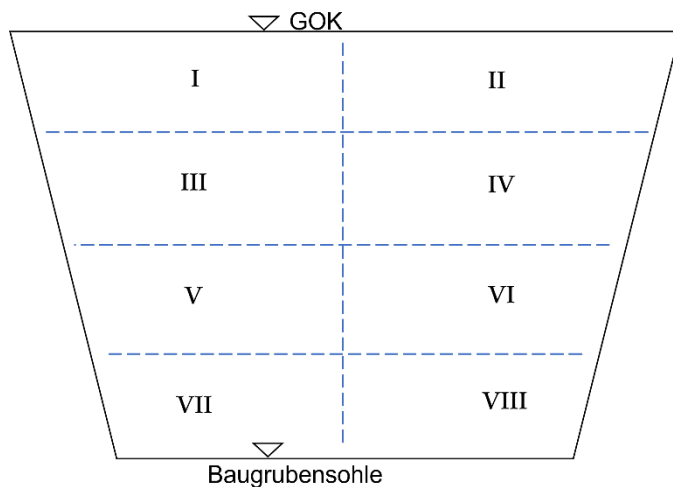
Abbildung 3: Freimessung der Baugrubenwände

Die Baugrubenwände werden zur Freimessung in einen linken und einen rechten Abschnitt geteilt. Beide Abschnitte werden horizontal in ca. 1 m hohe Teilabschnitte unterteilt. In jedem Teilabschnitt erfolgt eine Probenahme. Daraus resultiert die Entnahme von 8 Proben pro Baugrubenwand (vgl. Abbildung 3).
